HIC Holzhäuser Ingenieur Consult GmbH  
Ludwig-Erhard-Str. 2, 76275 Ettlingen

**20-030: Lerchenbergtunnel Heilbronn – Wiedereröffnung für den Radverkehr**  
**Tunnelbautechnische Beratung**  
Aktennotiz zum Ortstermin am 23.10.2020

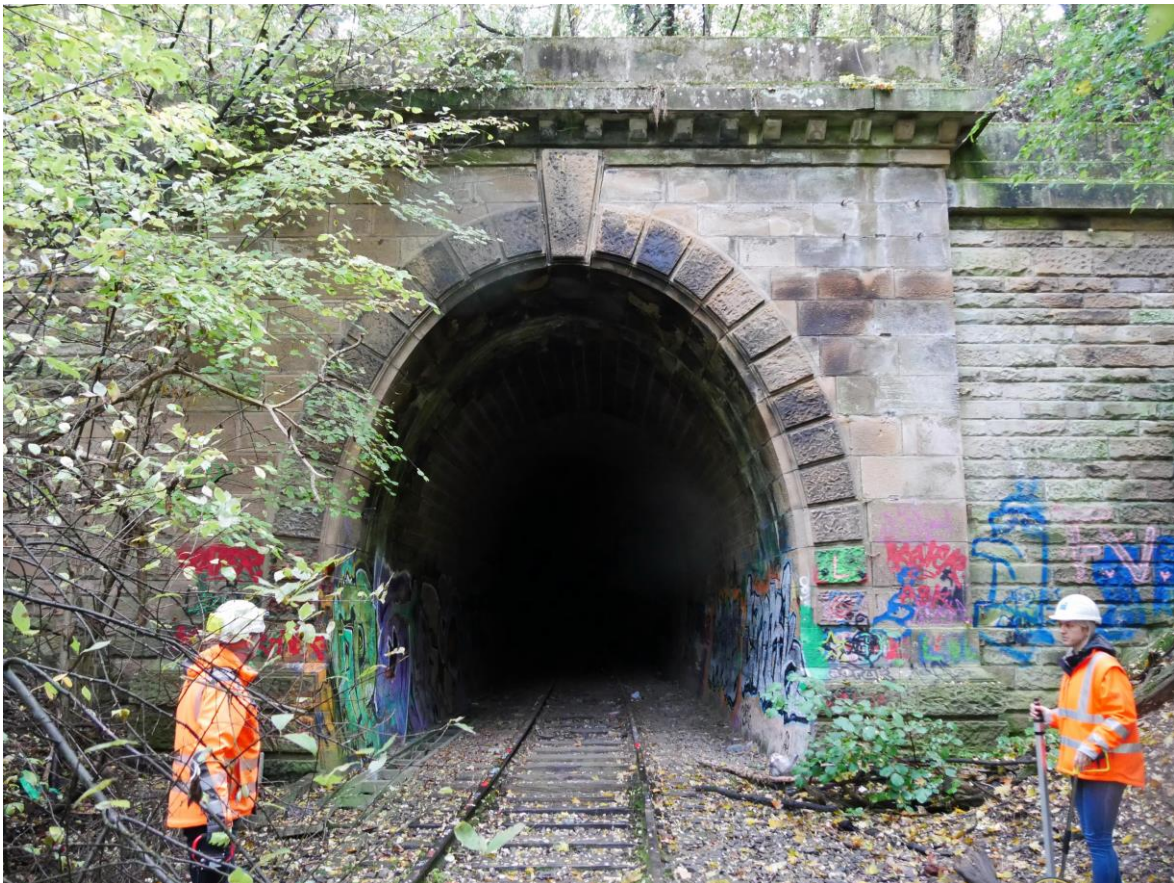
Die beiden Portalzonen zeichneten sich durch eine vom restlichen Tunnel abweichende Konstruktionsweise aus. Beide Portalzonen wurden mit handbeschlagenen Naturmauersteinen (längste Abmessung ca. 80 cm) aus gelblichem Sandstein über die gesamte Abwicklung gemauert (Bild 1).

**Bild 1:** Situation am Südportal des Lerchenbergtunnels.

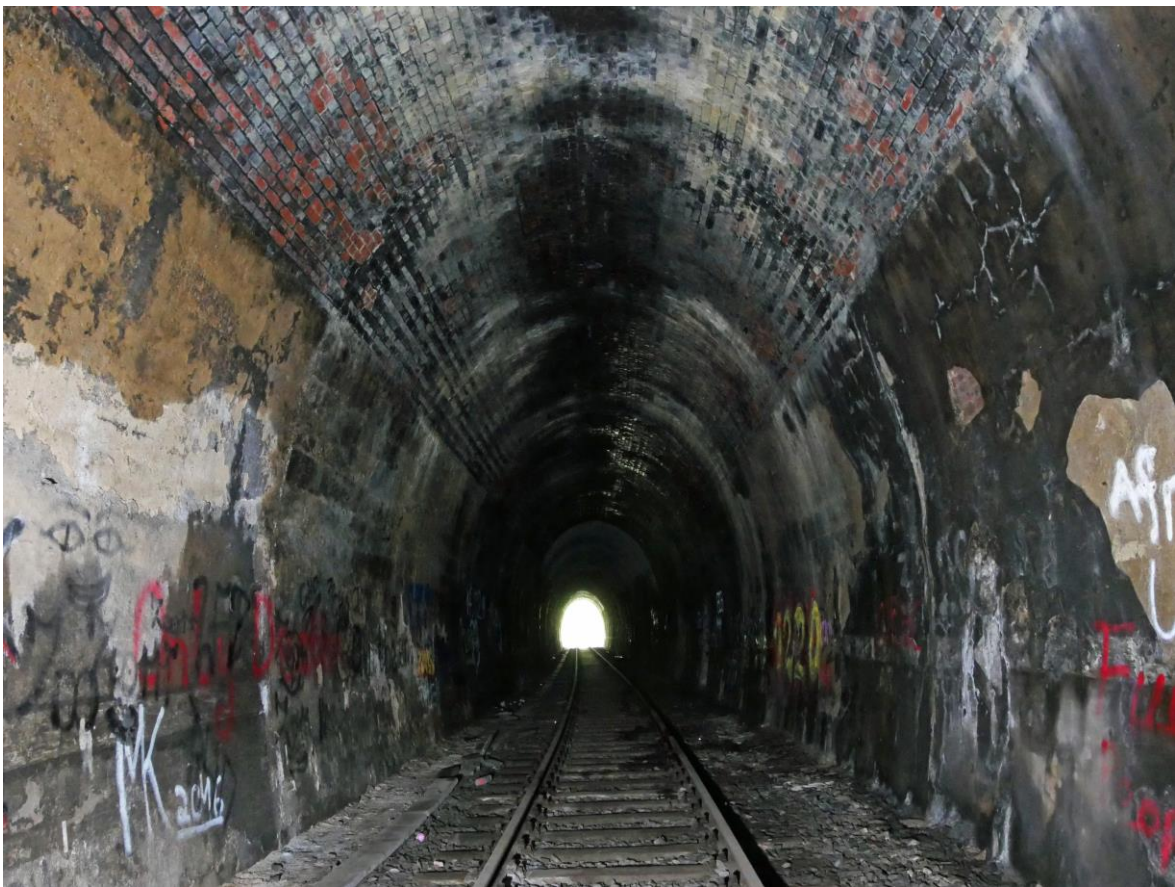
Die Konstruktionsweise der Tunnelzonen 2 bis 40 war überall nach demselben Prinzip zu erkennen: Von der Sohle bis in eine Höhe von etwa 10 Uhr bzw. 2 Uhr konnte man eine Widerlagerkonstruktion erkennen, die schätzungsweise aus einem Mager- bzw. Einkornbeton unbekanntes Alters besteht. Das Gewölbe in der Firste zwischen 10 Uhr und 2 Uhr bestand durchgehend aus rötlich-braunem, kleinformatigem Tonziegelmauerwerk (Bild 2).

**Bild 2:** Im Lerchenbergtunnel angetroffener "Regelausbau": Widerlager links und rechts aus Mager- bzw. Einkornbeton, Mauerwerksschale im Gewölbe in der Firste aus kleinformatigem Tonziegelmauerwerk; diverse Stellen im Widerlagerbereich (links und rechts) mit Abplatzungen der Zementspritzputzhaut auf der Betonoberfläche; hier: Station ca. 0+270 m, Blickrichtung nach Norden.

In großen Bereichen der Zonen 2 bis 40 war die Oberfläche des Tunnelausbaus mit einem stark verwitterten ca. 0,5 cm bis maximal 2 cm dicken Zementspritzputz überdeckt, der jedoch in vielen Bereichen – teilweise großflächig – bereits heruntergebrochen war. Dieser Zementspritzputz unbekanntes Alters wurde teilweise auch im Firstgewölbe vermutlich als Kopfschutz eingesetzt. Daher liegt die Vermutung nahe, dass diese Schicht zu ei-

nem späteren Zeitpunkt eingebaut wurde. Auch das Ziegelmauerwerk in der Firste zeigte an vielen Stellen Abschaltungen, oberflächennahe Erosionserscheinungen und lokal tiefergehende Abplatzungen von mehreren Zentimetern Tiefe.

- a. Abtrag von losen, herabzufallen drohenden Teilen der derzeitigen Tunnelauskleidung (wie z.B. Zementspritzputz): z.B. mittels Hochdruckwasserstrahlen;
- b. Fassung von Wasserzutritten und lokales Abschlauchen;
- c. Drainagebohrungen zum gezielten Abführen von evtl. Wasserzutritten;
- d. Installation einer Stahlnetzsicherung im Firstbereich als Kopfschutz gegen das Herabfallen von losen Stücken der Tunnelauskleidung;
- e. Anordnung einer Kunststoffdichtungsbahn auf der Oberfläche des Bestandsmauerwerks und Einbringen einer Spritzbetonschale.

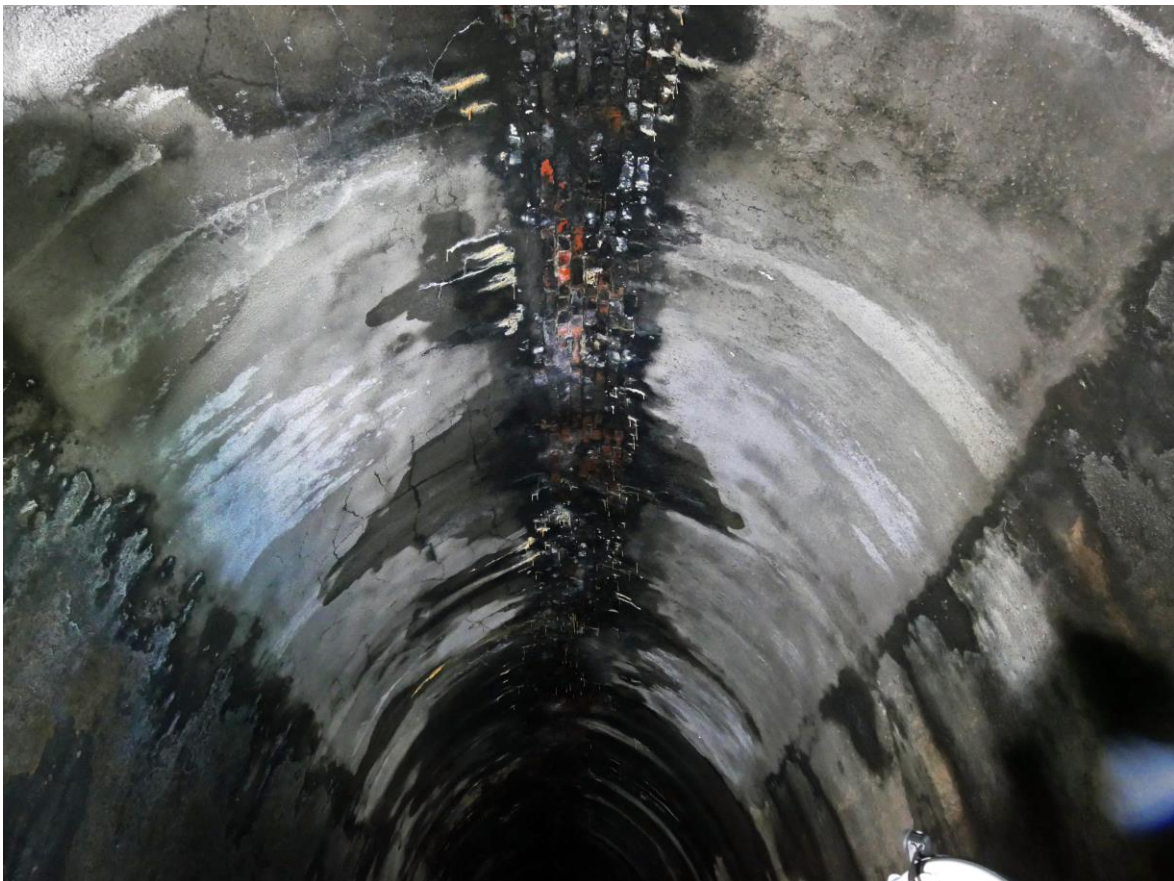
An vielen Stellen im Tunnel konnten feuchte Flächen beobachtet werden, vereinzelt gab es auch Tropfstellen zu verzeichnen, die dann auch mit den typischen Versinterungserscheinungen einher gingen in Form von gelblich bis weißen Belägen und auch Tropfsteinbildungen (Bild 3 und 4).

**Bild 3:** Wasserzutritt: Tropfstellen mit Tropfsteinbildung, Versinterungserscheinungen;  
hier: Station ca. 0+155 m, Blickrichtung nach Norden (Überblick).

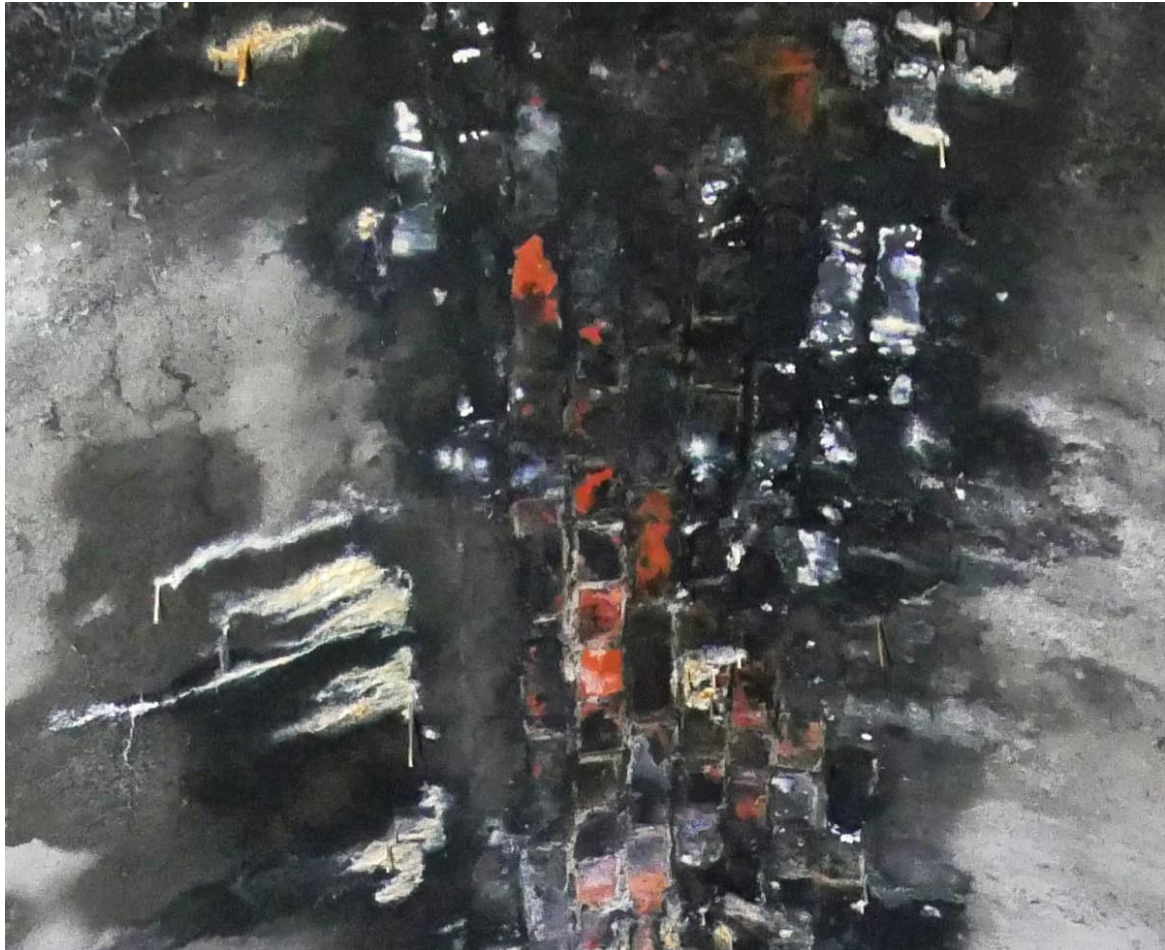
**Bild 4:** Wasserzutritt: Tropfstellen mit Tropfsteinbildung, Versinterungserscheinungen;  
hier: Station ca. 0+155 m, Blickrichtung nach Norden (Detail).
