# Artenschutzrechtliche Relevanzuntersuchung

zum Bebauungsplanverfahren

**06B/24 Heilbronn "Happelstraße  
17"**

Juli 2020

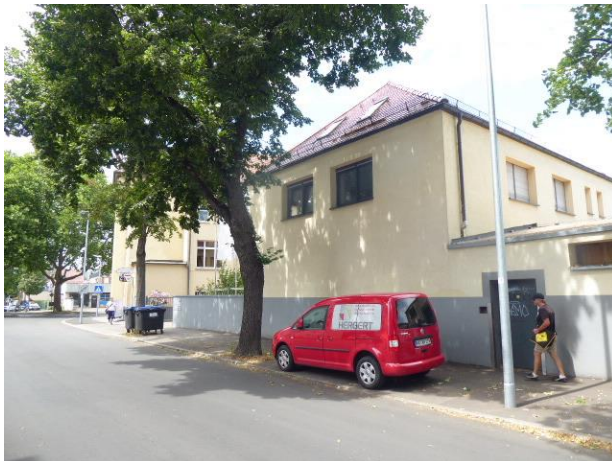
| Gebäudebereich | Baulicher Aspekt | Beschreibung |
|---|---|---|
| Bereich 1<br>(vgl. Abb. 2) | Dachboden/Dach | Kein Dachboden vorhanden (Abb. 3). |
| | Überdachungen | Keine überstehende Überdachung vorhanden, Der Zwischenraum zwischen einem Querprofil unterhalb des Dachrandes und der Wand ist aufgrund seiner geringen Tiefe als Quartier für Fledermäuse nicht nutzbar (Abb. 3). |
| | Außenwände | Die Außenwände enthalten keine Nischen oder Hohlräume, die brutwilligen Vogelarten einen Ansatz zum Nestbau bieten. Ebenso fehlen Verkleidungen oder andere Strukturen an den Wänden, die Quartiersuchenden Fledermausarten schützende Spaltenquartiere bieten würden (Abb. 3). |
| | Unterkellerung | Keine Kellerfenster vorhanden (Abb. 3). |

Abb. 3: Blick auf Flst.-Nr. 5582/1 mit Gebäudeteil 1 am rechten Bildrand.

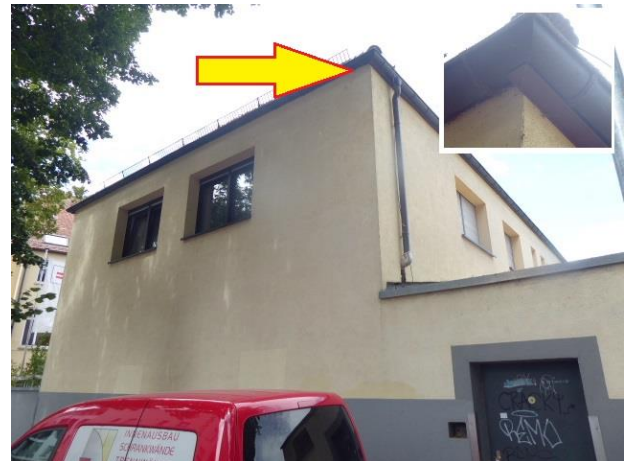
| Gebäudebereich | Baulicher Aspekt | Beschreibung |
|---|---|---|
| Bereich 2<br>(vgl. Abb. 2) | Dachboden/Dach | Der Dachboden ist aufgrund verschlossener Fenster für quartiersuchende Tiere völlig unzugänglich (Abb. 4). |
| | Überdachungen | Es existieren schmale Dachüberstände, doch sind hier weder freitragende Balken als Nistgelegenheit noch potentielle Spaltenquartiere für Fledermäuse vorhanden (Abb. 4). |

Abb. 4: Gebäudeteil 2 ohne potentielles Spaltenquartier am Dachüberstand.

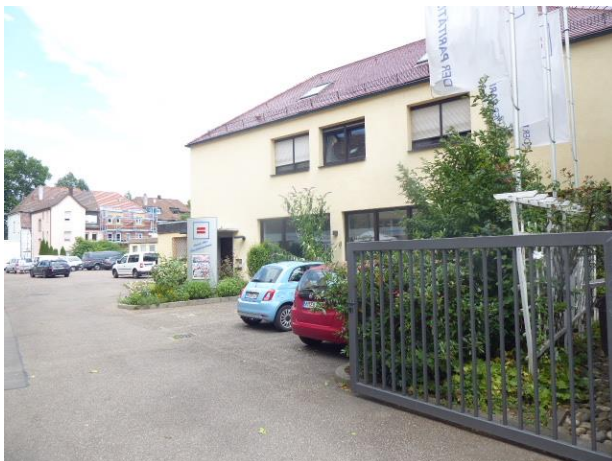
| Gebäudebereich | Baulicher Aspekt | Beschreibung |
|---|---|---|
| | Außenwände | Die Außenwände enthalten keine Nischen oder Hohlräume, die brutwilligen Vogelarten einen Ansatz zum Nestbau bieten. Ebenso fehlen Verkleidungen oder andere Strukturen an den Wänden, die Quartiersuchenden Fledermausarten schützende Spaltenquartiere bieten würden (Abb. 5). |

Abb. 5: Gebäudeteil 2 ohne Nischen mit Nistplatzzeichnung an den Wänden.

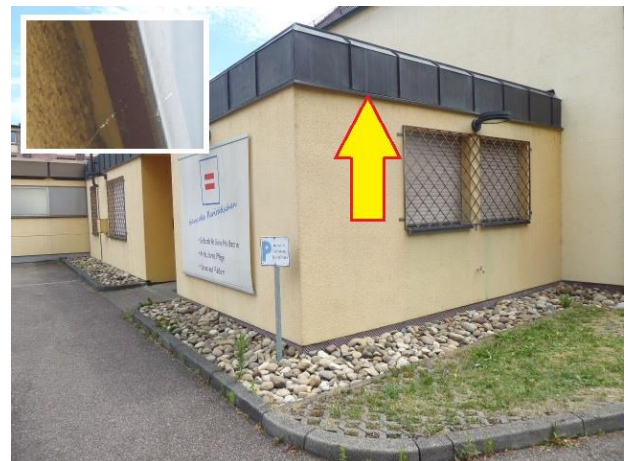
| Gebäudebereich | Baulicher Aspekt | Beschreibung |
|---|---|---|
| | Überdachungen | Keine überstehende Überdachung vorhanden. Ein Querprofil unterhalb des Flachdaches stellt aufgrund der Breite und der geringen Tiefe dessen Abstands zur Fassade kein potentielles Quartier für gebäudeaffine Fledermäuse dar (Abb. 3). |

Abb. 6: Gebäudeteil 3 mit Querprofil unter Flachdach ohne Quartiereignung.

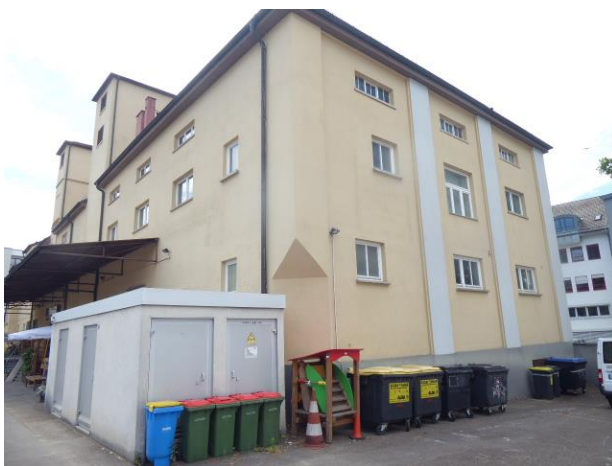
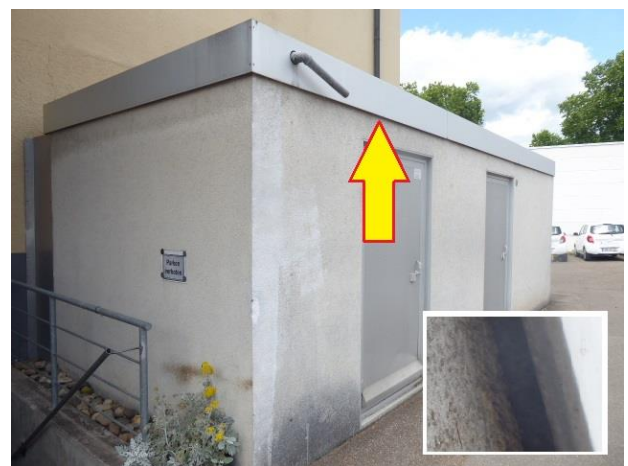
| Gebäudebereich | Baulicher Aspekt | Beschreibung |
|---|---|---|
| Bereich 4<br>(vgl. Abb. 2) | Dachboden/Dach | Kein Dachboden vorhanden (Abb. 7, 8). |
| | Überdachungen | Keine überstehende Überdachung vorhanden, Der Zwischenraum zwischen einem Querprofil unterhalb des Dachrandes und der Wand ist aufgrund seiner geringen Tiefe als Quartier für Fledermäuse nicht nutzbar (Abb. 7, 8). |
| | Außenwände | Die Außenwände enthalten keine Nischen oder Hohlräume, die brutwilligen Vogelarten einen Ansatz zum Nestbau bieten. Ebenso fehlen Verkleidungen oder andere Strukturen an den Wänden, die Quartiersuchenden Fledermausarten schützende Spaltenquartiere bieten würden (Abb. 7, 8) |
| | Unterkellerung | Eine Unterkellerung ist nicht vorhanden (Abb. 7, 8). |

Abb. 7: Blick auf das Gebäude Happelstraße Nr. 17 aus nördlicher Richtung.

Abb. 8: Gebäudeteil 4 ohne potentielles Spaltenquartier unter dem Querprofil.

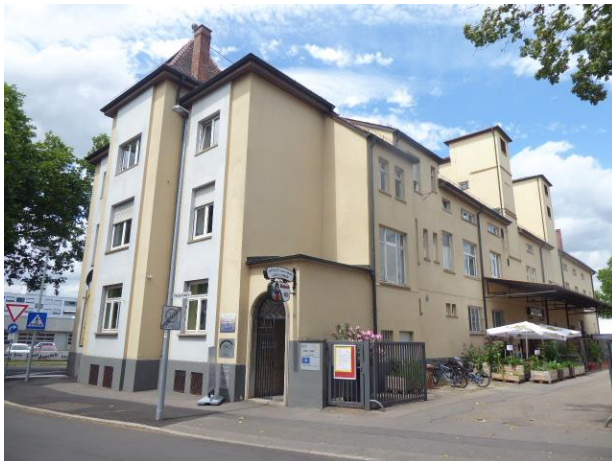
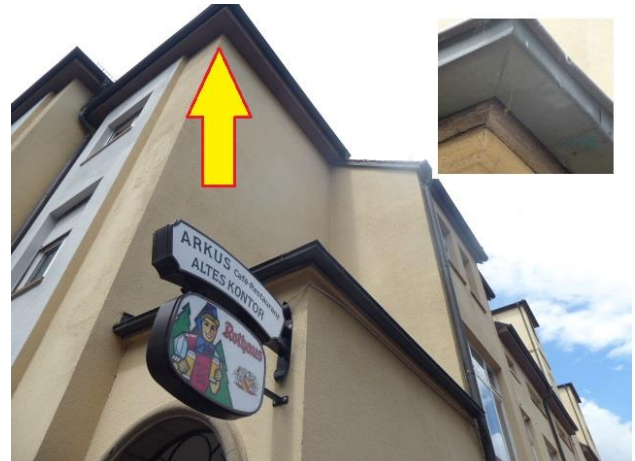
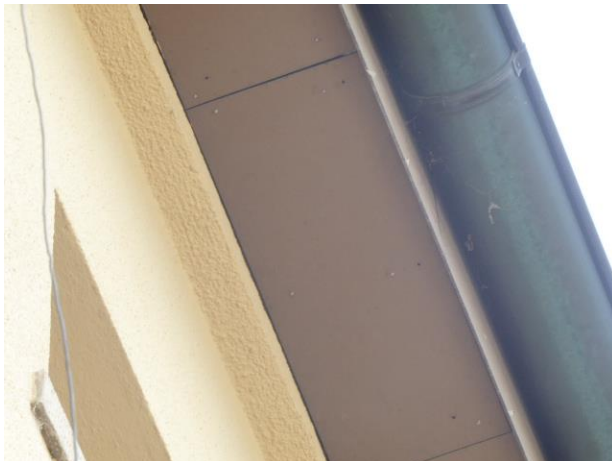
| Gebäudebereich | Baulicher Aspekt | Beschreibung |
|---|---|---|
| Bereich 5<br>(vgl. Abb. 2) | Dachboden/Dach | Der Dachboden ist aufgrund verschlossener Fenster für quartiersuchende Tiere völlig unzugänglich (Abb. 9 - 11). |
| | Überdachungen | Es existieren schmale Dachüberstände, doch sind hier weder freitragende Dalken als Nistgelegenheit noch potentielle Spaltenquartiere für Fledermäuse vorhanden (Abb. 9 - 11).<br>An der Ostseite des Gebäudeteils befindet sich eine breite Überdachung des Außenbereichs eines Lokals, das zwar theoretische Möglichkeiten zu Nestbau bietet, doch für diesen Zweck ungenutzt blieb (Abb. 12). |
| | Außenwände | Die Außenwände enthalten keine Nischen oder Hohlräume, die brutwilligen Vogelarten einen Ansatz zum Nestbau bieten. Ebenso fehlen Verkleidungen oder andere Strukturen an den Wänden, die Quartiersuchenden Fledermausarten schützende Spaltenquartiere bieten würden (Abb. 9 - 11).<br>An einer Halterung eines vertikalen Abschnitts einer Regenrinne befindet sich ein verlassenes Vogelnest (Abb. 13) |

Abb. 9: Blick auf das Gebäude Happelstraße Nr. 17 (Gebäudeteil 5) aus südöstlicher Richtung.

Abb. 10: Gebäudeteil 5 ohne potentielles Spaltenquartier am Dachüberstand.

Abb. 11: Schmäler Dachüberstand an Gebäudeteil 5 ohne Nistmöglichkeit oder Spaltenquartiere.

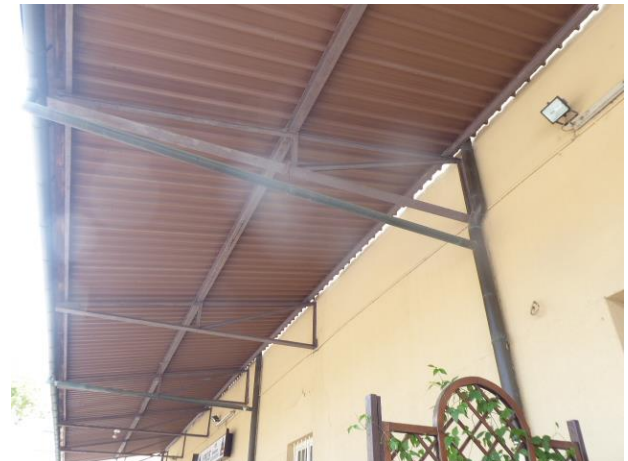
Abb. 12: Überdachung an der Ostseite des Gebäudeteils 5 ohne Nistplatznutzung.

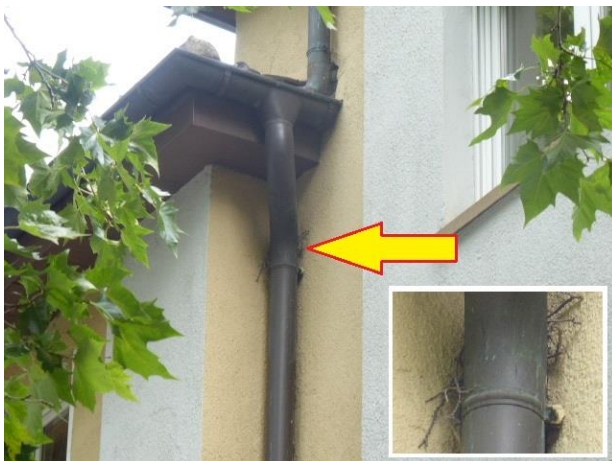
Abb. 13: Dachrinnenhalterung mit verlassenenem Nest an der Westseite von Gebäudeteil 5.

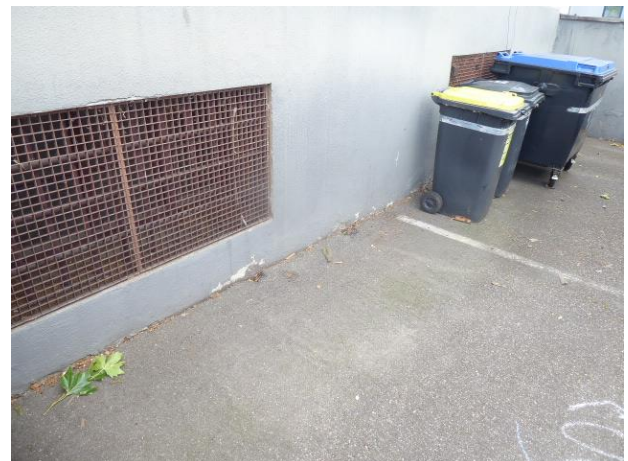
| Gebäudebereich | Baulicher Aspekt | Beschreibung |
|---|---|---|
| | Unterkellerung | Vergitterte Kellerfenster unterbinden jegliches Eindringen quartiersuchender Tiere (Abb. 14). |

Abb. 14: Mit Gitter verschlossenes Kellerfenster von Gebäudeteil 5.

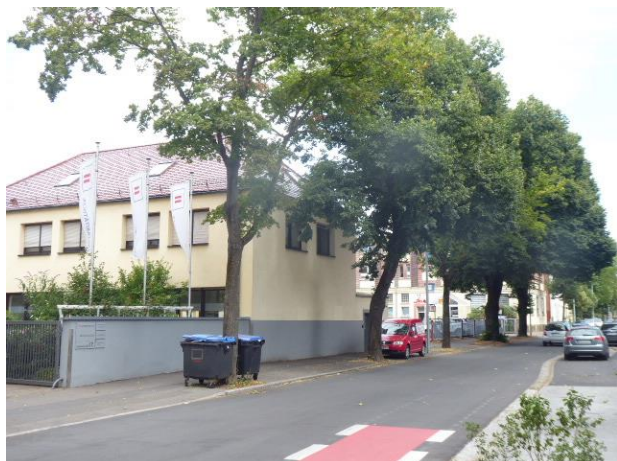
Auf dem Bankett der Happelstraße wächst ein Spitzahorn und mehrere Sommerlinden (Abb. 19), die keine Höhlen und auch keine ovalen Austrittsöffnungen des in Ausbreitung begriffenen Lindenprachtkäfers (*Ovalisia rutilans*) aufweisen. Dauerhaft genutzte Fortpflanzungsstätten sind nicht vorhanden. Dies gilt auch für die Reihe Platanenbäume (Abb. 20) auf dem Bankett der Urbanstraße (B 27) westlich des Plangebiets.

Abb. 19: Baumreihe mit Spitzahorn und mehreren Sommerlinden auf dem Bankett der Happelstraße.

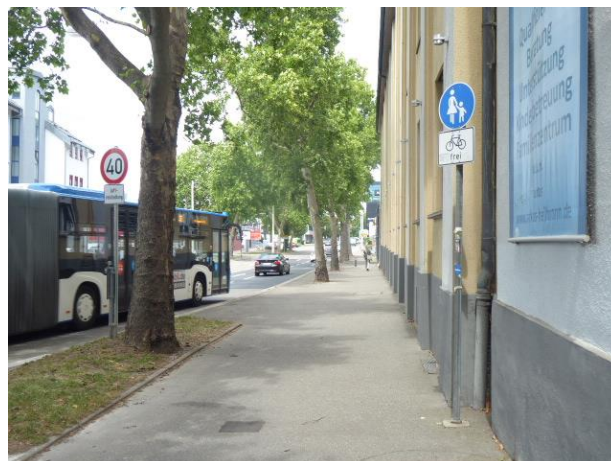
Abb. 20: Reihe von Platanen auf dem Bankett an der Urbanstraße.
