Checkliste Gebäude- und Energieberatung

09.12.2025

Heilbronn - Böckingen
Klingenbergerstr. 128/1

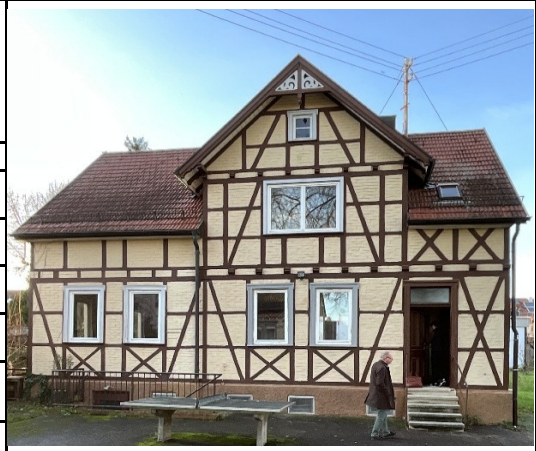
Das 1901 errichtete einfache Fachwerkgebäude der Jahrhundertwende wurde bereits 1911 südwestlich erweitert. Der Sockel ist verputzt, die Fassade zeigt sich fachwerksichtig, gestrichen. Es ist unterkellert, die UG wände bestehen aus Einkornbeton. Teilweise sind Betonkappendecken zum EG hin ausgebildet. Das Satteldach ist geprägt durch den Zwerchgiebel auf der Ostseite des Gebäudes. Das Gebäude weist bei einem altersentsprechenden Gesamtzustand keine relevanten Schäden auf.

- Das Gebäude ist an sich, wegen seiner vom Strassenrand zurückgesetzten Lage eine Besonderheit im Strassenraum und schafft zusammen mit den beiden mächtigen Linden zur Strasse hin einen wertvollen städtebaulichen Raum.
- Im Erdgeschoss sind Holztäfer rundum im Versammlungsraum und im Eingangsbereich Terrazzoboden vorhanden. Die originale, steile Treppe ist noch vorhanden.

- Bei einer Instandsetzung sind das Anbringen eines Vollwärmeschutzes auf drei Seiten des Gebäudes denkbar. Die Strassensichtige Fassade kann von innen gedämmt werden.

- Sämtliche Fenster und Türen können, vorzugsweise in zweiteiliger Ausführung mit Klappläden erneuert werden.

- Am Dach sind eine komplette Neueindeckung mit energetischer Instandsetzung unter Verwendung von kleinteiligen Dachpfannen denkbar. (z. Doppelmuldenfalzziegel)

- Bei einer Nutzung als Bürogebäude für die geplante Sozialstation ist auch eine rückwärtige Anbindung des Gebäudes an die neu geplante Sozialstation mit Tagespflege, in Form eines Verbindungsganges oder Anbaus denkbar.
- Der Abriss des Gebäudes wird von der Kirchengemeinde präferiert.

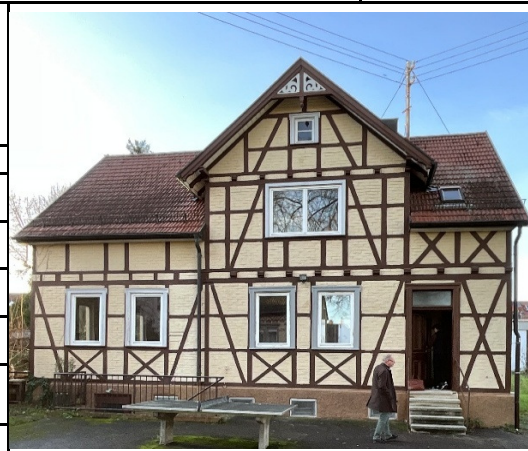
- Aus baulicher Sicht steht dem Erhalt des Gebäudes nichts entgegen. Eine energetische Instandsetzung auf ein nach BEG förderfähiges Niveau ist auf einfache Weise möglich. Eigentlich trifft die Erhaltungssatzung auf dieses Gebäude fast mustergültig zu.
- Dem Erhalt stehen wirtschaftliche Interessen und weitere Fragestellungen des Nutzers entgegen (ungeklärte bzw. abgelehnte Weiternutzung als Büroräume, Einschränkungen bei der Tiefgarage und deren Zufahrten, uneingeschränkter Wunsch nach Erweiterungsfläche für den geplanten Neubau auf dem Grundstück, sowie Unklarheit über den späteren Bedarf einer Erweiterung). Eine Abwägung dieser gegenläufigen Interessen ist sehr schwierig.

Das Gebäude wird in das Konzept für die Diakonie integriert und z.B. für Büros für die Sozialstation umgenutzt, wodurch der Flächenbedarf beim geplanten Neubau reduziert werden kann, was der Bauherr aber nicht befürwortet hat.

Darüber hinaus könnte die Veräußerung des Gebäudes mit Abtrennung eines Grundstücksteils eine Zukunft für das Gebäude z.B. als Wohngebäude für junge Familien sicherstellen. Mit den Einnahmen aus der Veräußerung könnten dann die Mehrkosten für die Tiefgarage kompensiert werden. Dies schließt aber wiederum eine zukünftige Erweiterung der Diakonie an dieser Stelle aus.
